Relazione sopralluogo laboratorio Yola Yoli

Settembre 2018

(Claudio Grassini - Ricardo Madrid)

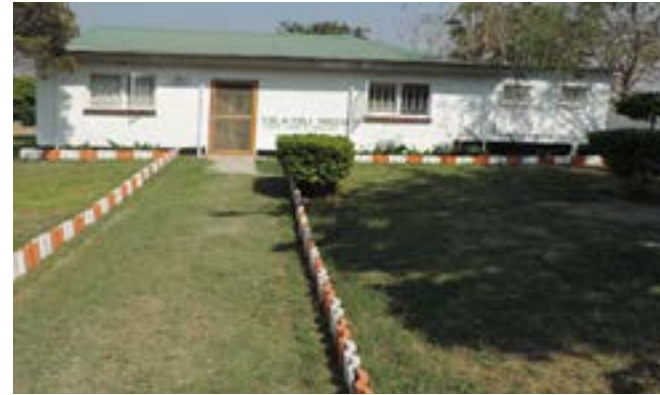
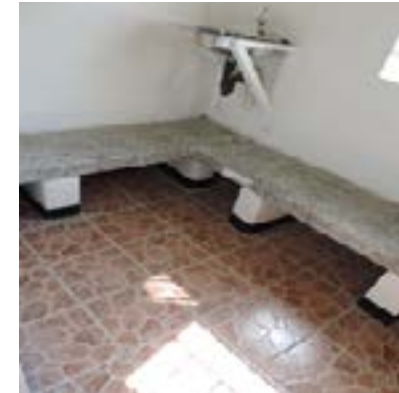
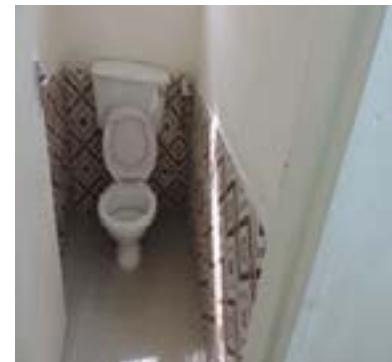
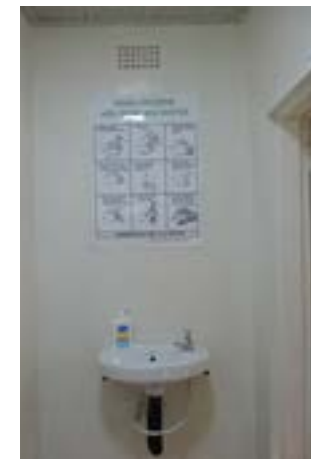
L'adattamento dei locali ha utilizzato l'intera veranda preesistente

La ristrutturazione ha tenuto conto delle prescrizioni indicate a suo tempo dall'Ufficio di Igiene Comunale di Luanshya.

Locali autonomi con porta sono stati adibiti a Servizi igienici (WC), doccia, piccolo spazio ad uso degli operai con lavandino (per eventuale preparazione dei pasti), Spogliatoio, magazzino, locale per conservare gli utensili e lavaggio degli stessi, ecc

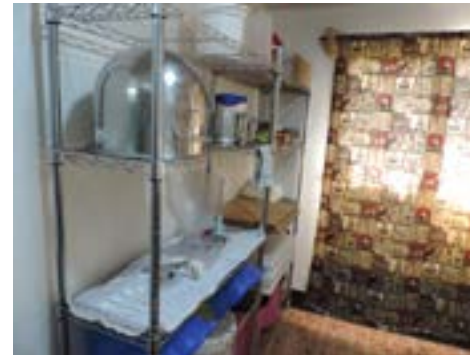
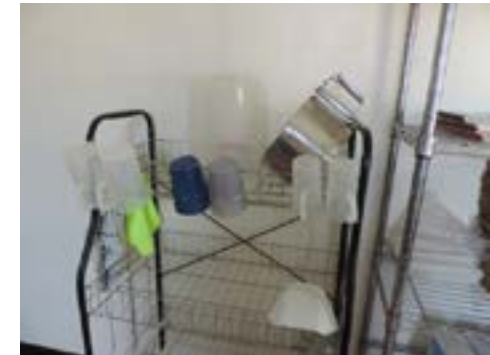
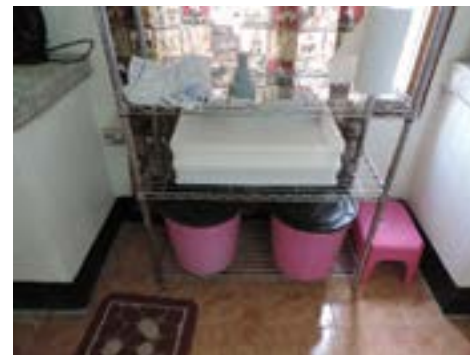
La strumentazione e gli attrezzi necessari erano puliti ed ordinati e disposti in modo adeguato alla procedura di produzione,

I contenitori di plastica per il dosaggio ed alcuni pezzi delle macchina quali coltelli, frullino, vasche metalliche si presentavano ordinati e puliti in una scaffalatura metallica collocata funzionalmente nel vano adibito anche al lavaggio di dette attrezzature

Nel vano adibito a magazzino si trovano alcuni scatoloni unti dalla fuoriuscita dai sacchetti dell'impasto dovuto al malfunzionamento della termosigillatrice.

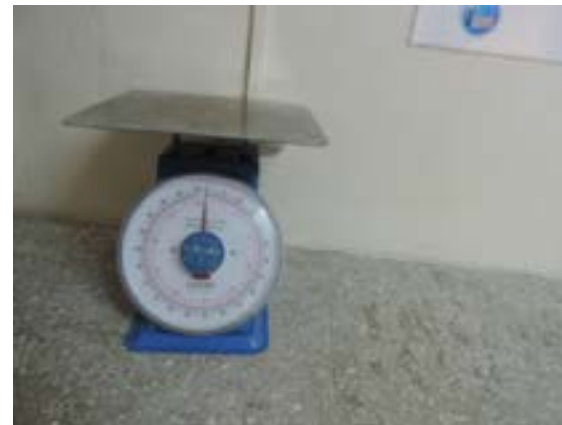
Presente ogni tipo di **contenitore** in plastica per i dosaggi delle materie prime in numero e capienze sufficienti secchi in plastica per il trasporto ecc. molti di questi sono danneggiati per l'usura e alcuni incrinati, alcuni cucchiaini a manico lungo sono consumati per l'usura.

Bilancia Kg 50 . esteticamente usurata, ma perfettamente funzionante

Abbiamo dato istruzioni perché questo tipo di acquisti sia fatto in assoluta autonomia ed immediatamente, gli acquisti si possono fare a Luanshya sia al nuovo supermercato che ad un bazar “cinese” presente nella stessa galleria del supermercato, Ric ha verificato presso i negozi la disponibilità, di tutto ciò è stata informata Sr Rosaria

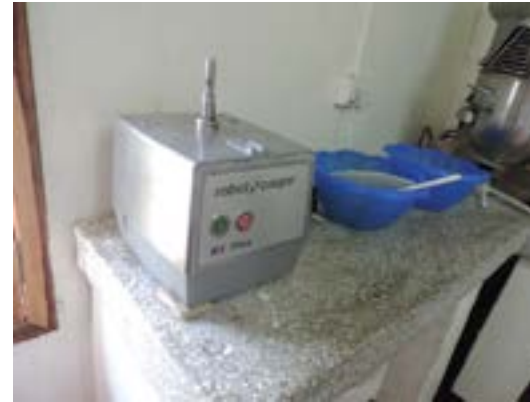
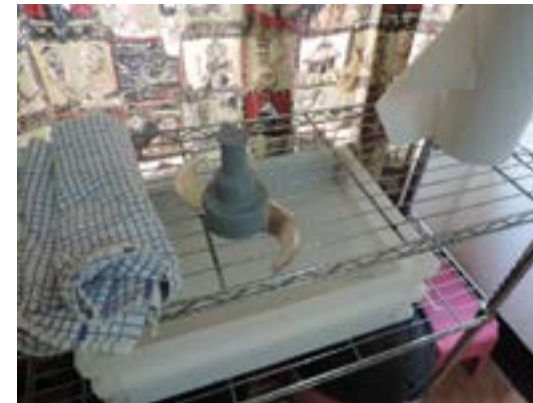
1) Robot Coupe R5 plus : motore perfettamente funzionante. Possiede anche un coperchio di riserva, cutter utilizzabile, ma consumato (allunga il tempo di produzione)

ESISTE DI RISERVA un Robor Coupe R4 da 4,5, litri motore perfettamente funzionante , anche questo con i coltelli consumati.

DA ACQUISTARE n° 2 Cutter. (è stato comunicato fino la noia che quando si consumi il primo cutter ci venga comunicato immediatamente)

Verificare con il fornitore la necessità della guarnizione del coperchi

DA ACQUISTARE n° 1 cutter per robot Coupe R4 (per tenere la riserva ok)

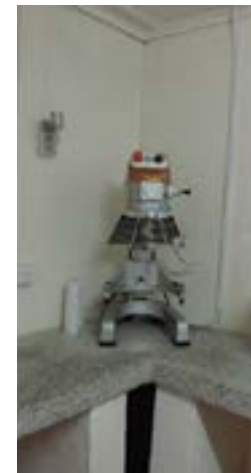
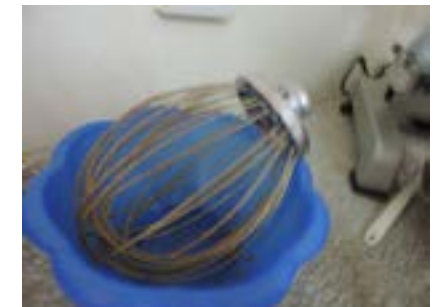
2) Paker Mix

Funzionante, problemi con il Shaft (frullino o frullone) in quanto le stanghe vanno fuori sede, problema che gli operai superano ricollocando le aste nella propria sede

RISERVA: ESISTE UN PAKER MIX (Più grande) nel magazzino generale di Dagama home

DA ACQUISTARE n° 2 Shaft

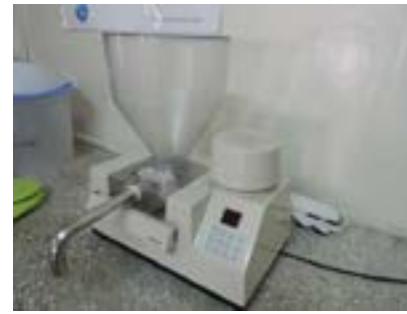
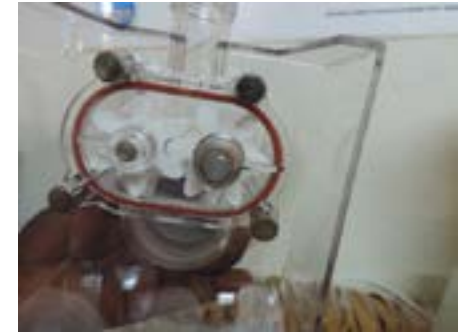
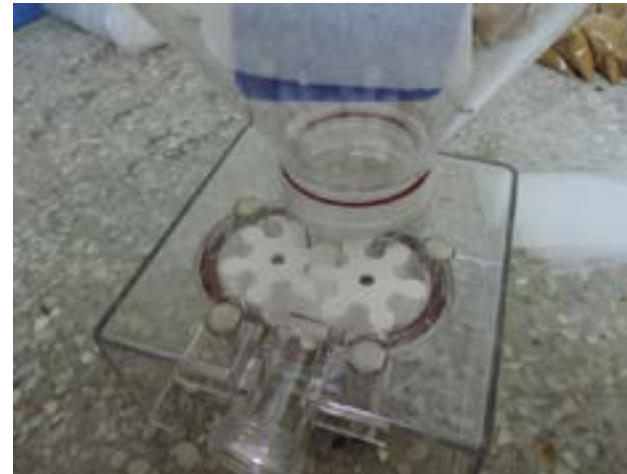
3) **DOSATORE**, marca Edhard, funzionante, consumata la copia di guarnizioni dentate (bianche) durano in torno ai 6 mesi, consumata anche la guarnizione rossa sotto la coppia dentata

RISERVA: esiste una macchina identica nuova (donazione Lion club di Jesi)

4) **BILANCIA** (elettronica) piccola, funzionante anche se sparito il coperchio del vano batterie,

Esaurite la batterie. Batterie acquistate il problema del coperchio è facilmente risolvibile con un pezzo di scotch e un pezzo di cartone....!

DA ACQUISTARE: copia di guarnizioni dentate bianche
Guarnizione rossa che va sotto la coppia dentata

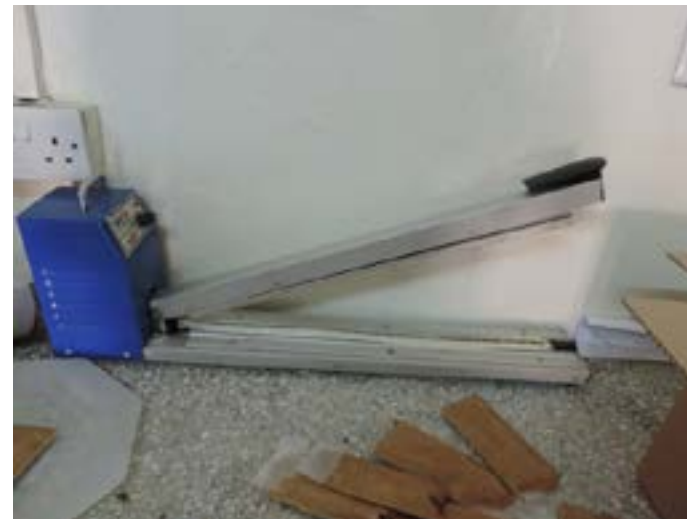
5) **TERMOSIGILLATORE:** striscia copri asta di acciaio / resistenza consumata sostituita da una acquistata in occasione della missione.

DA ACQUISTARE: una (due) nuova

RISERVA: non presente (da acquistare ?)
